Aコース [大教室・131教室・3Fトイレ・教務部]

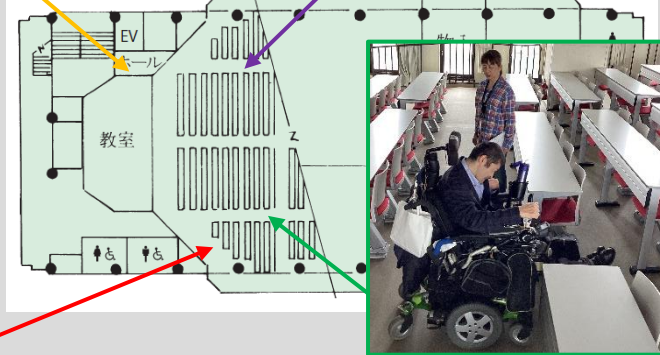
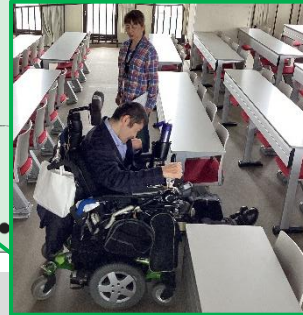
一号館 6階

両開きドアが重く、自力で開けるときは力を入れる必要がある

6Fエレベーター前の幅が狭く、教室の出入口は混雑しやすい

車いす用の机が左側最前列のみで座席が固定されている

通路の傾斜が急で狭いため、通路間での小回りは難しい

通路の段差がないため、前方・後方への移動が容易である

教員の口の動きが見える座席を探す必要がある（座席の固定化）

Wi-Fiが切れやすく、音声認識ソフトが機能しない場合がある

広々とした教室は雑音などで音が散りやすいため、聞き取りにくい

非常用階段避難車（エクセルチェア）が設置されている
